# CONTESA<sup>®</sup>

Prachtige vorm. Geweldige klinische resultaten. Uitzonderlijke waarde.

# Een bewezen oplossing voor meer controle over valincidenten

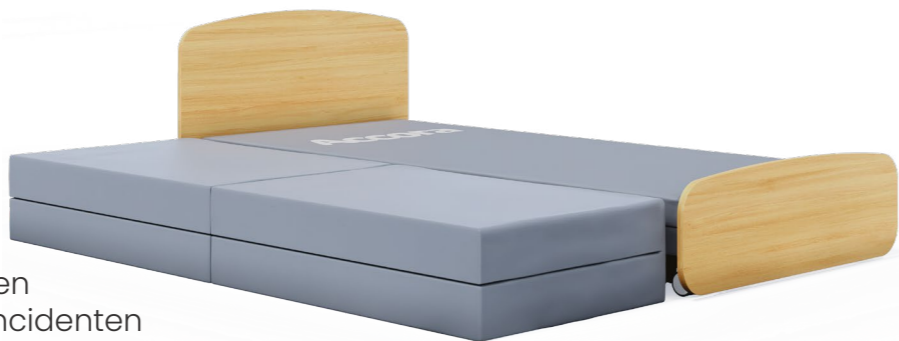
## Hoogte op vloerniveau minimaliseert de snelheid van de val en daarmee de kracht van de impact

De hoogte van een bed leidt vaak tot letsel bij valincidenten.<sup>3,4</sup> Bewijs suggereert dat een bed op vloerniveau van 10 cm of minder vanaf de vloer optimaal is om het risico te verkleinen op letsel dat wordt veroorzaakt door een valincident uit bed.

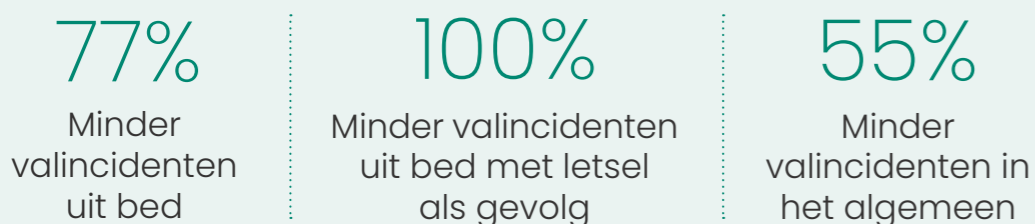
### FloorBed-casestudy in een instelling voor langdurige zorg<sup>1</sup>

Een klinische evaluatie van de technologie van het Accora FloorBed heeft aangetoond dat er 77% minder valincidenten uit bed plaatsvonden en dat er geen daaraan gerelateerde verwondingen waren.

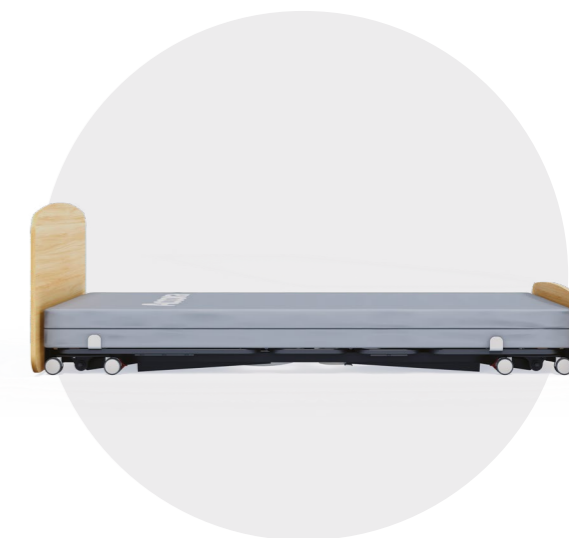
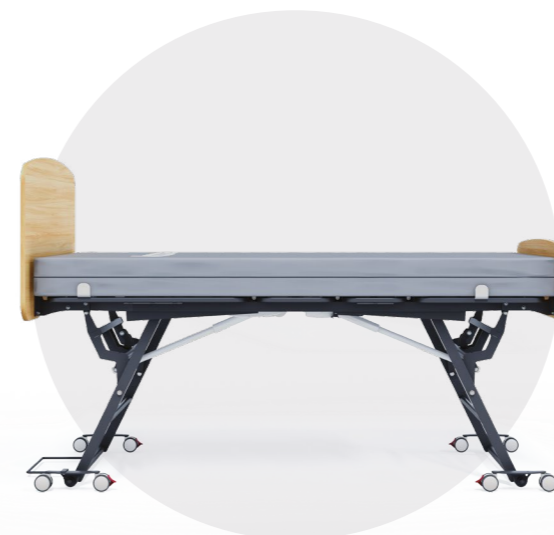
### Prestatie op vloerniveau

Verlaagt tot 10 cm om het risico op valincidenten en daaraan gerelateerd letsel te helpen reduceren.

### Verticale verhoging tot volledige verpleeghoogte

De Contesa kan worden verhoogd tot een volledige verpleeghoogte van 74 cm, wat de belasting van de rug van de zorgverlener vermindert. Het verticale hefmechanisme betekent niet dat er meer ruimte nodig is voor het bed wanneer het wordt verhoogd.

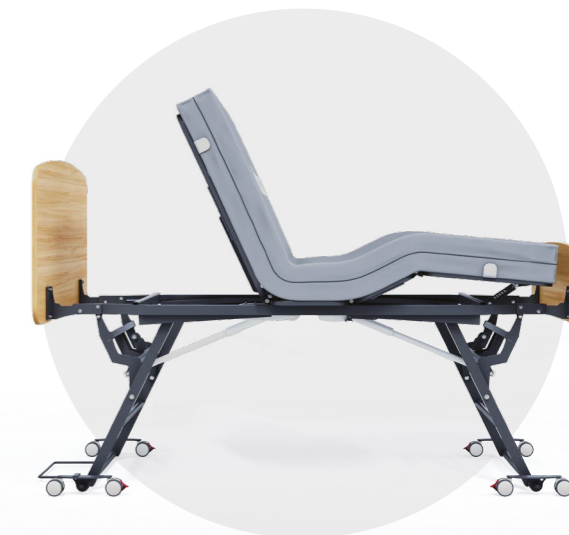
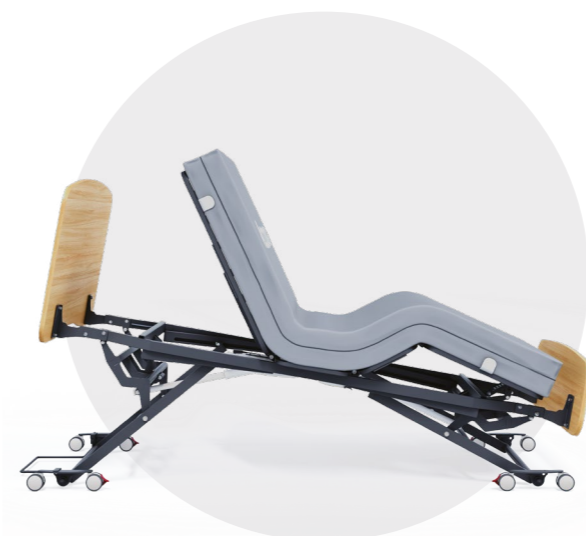
### Auto-contourstand

De auto-contourstand verhoogt de hoofd- en de beensteun tegelijkertijd om de positionering te ondersteunen en schaarvorming te beperken als de cliënt op het bed naar beneden schuift.

### Comfortabele positie

Deze stoelachtige positie is ontwikkeld om activiteiten in rechtop zittende positie te ondersteunen, het gemakkelijker te maken voor de gebruiker om een andere positie aan te nemen en het comfort te vergroten.

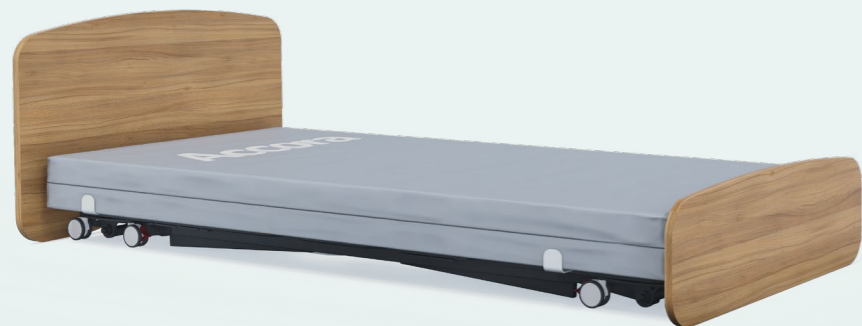
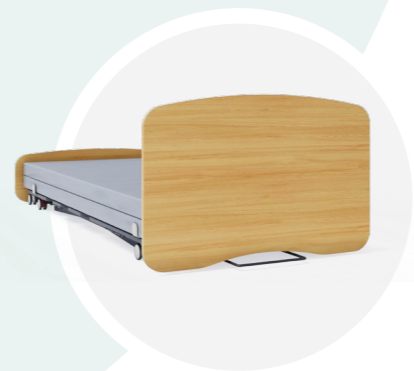
### Verkrijgbaar in twee maten

Kies uit een breedte van 90 cm of 105 cm

### Wandbescherming

Houdt het bed op een vaste afstand van de muur om schade te voorkomen
