CONTESA®

— Tolles Design für medizinischen Erfolg zu einem unschlagbaren Preis. —

Die bewährte Lösung für das Sturzmanagement

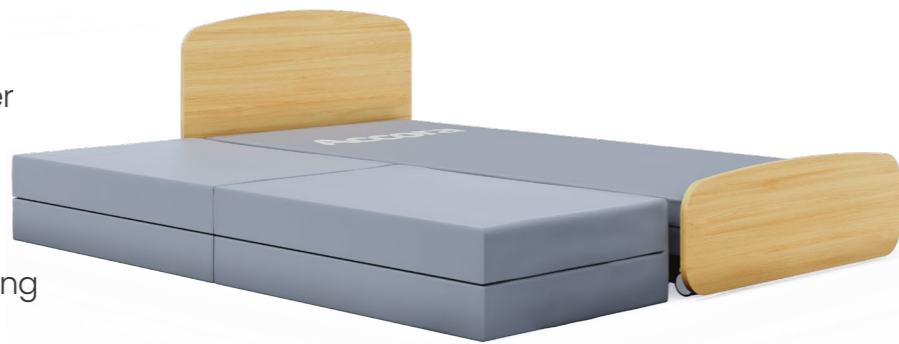
Die Niederflur-Höhe minimiert die Fallgeschwindigkeit sowie die Kraft des Aufpralls

Die Betthöhe trägt wesentlich zu sturzbedingten Verletzungen bei.^{3,4} Es ist nachgewiesen, dass ein Niederflur-Bett mit einer Höhe von bis zu 10 cm über dem Boden optimal ist, um das Verletzungsrisiko bei einem Bettsturz zu verringern.

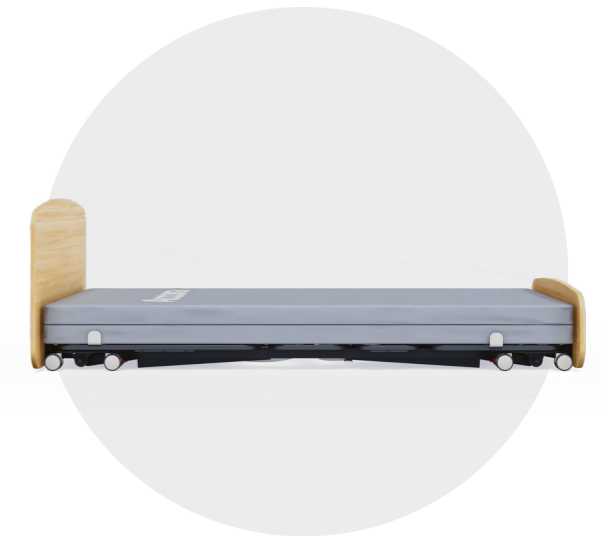
Niederflur-Funktionalität

Absenkbar auf 10 cm; dies hilft, das Risiko von Bettstürzen und damit einhergehenden Verletzungen zu reduzieren.

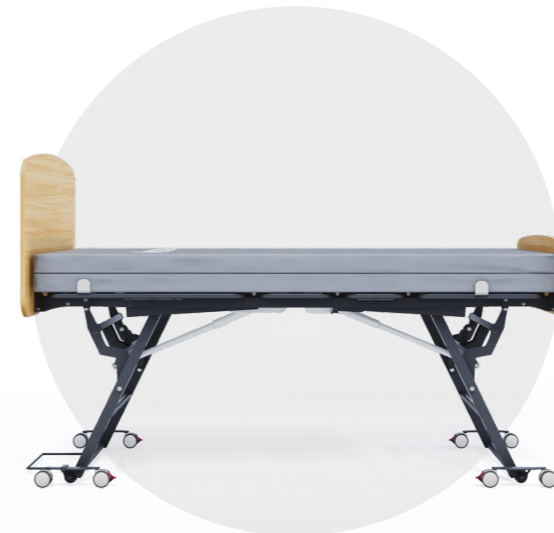
Vertikales Anheben zur vollen Pflegehöhe

Das Contesa lässt sich auf die volle Pflegehöhe von 74 cm anheben, um die Rückenbelastung der Pflegekräfte zu verringern. Durch den vertikalen Hebemechanismus erhöht sich der Platzbedarf des Bettes beim Anheben nicht.

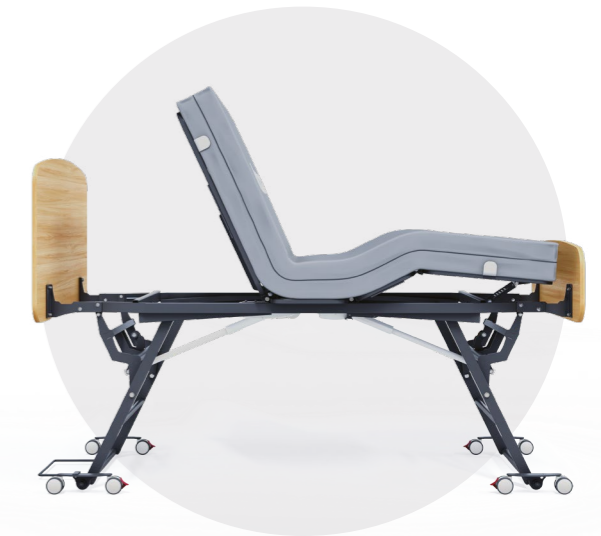
Die Auto-Contour-Position hebt Kopfstütze und Beinstütze gleichzeitig an, um die Positionierung zu erleichtern und die beim Herunterrutschen des Heimbewohners im Bett entstehenden Scherkräfte zu reduzieren.

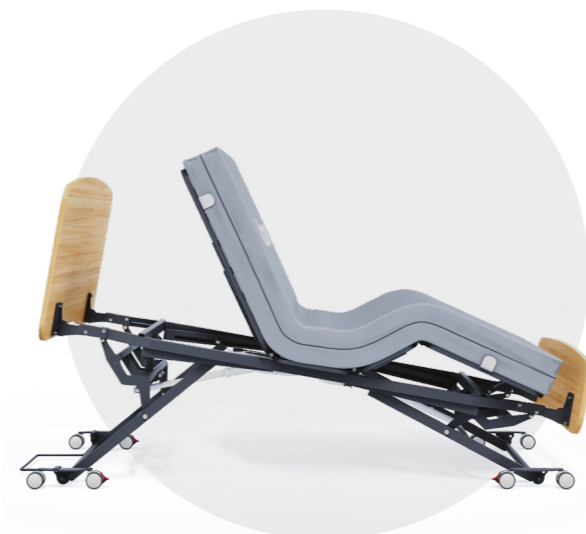
Komfort-Position

Diese stuhlähnliche Position soll aufrechte Aktivitäten unterstützen, bei Umlagerungen helfen und den Benutzerkomfort erhöhen.

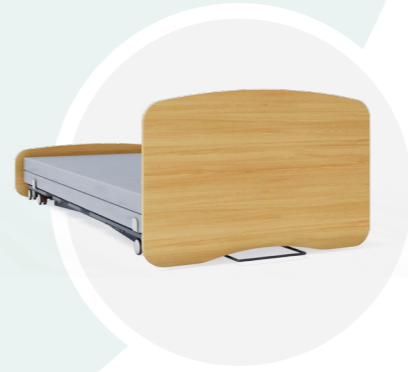
Wandschutz

Hält das Bett in einem festen Abstand von der Wand, um Schäden zu vermeiden
